Les travaux au local d'août à octobre 2017

Octobre 2017 - Bilan des travaux au local CRAS

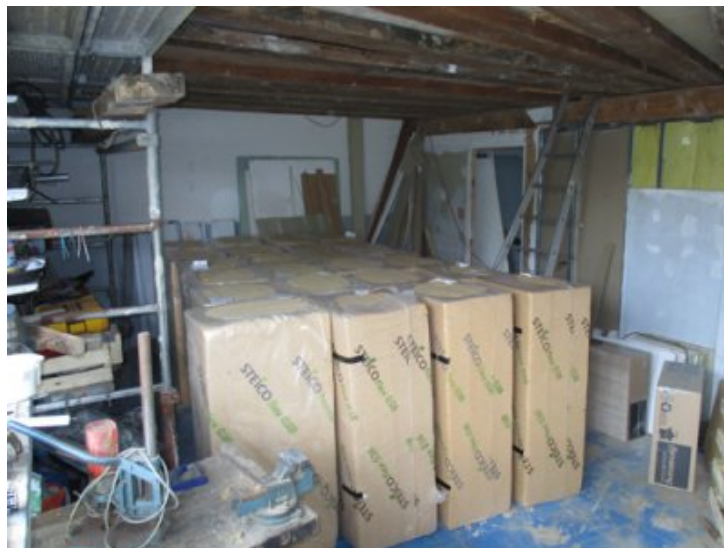
photo 3 : ballots d'isolants de 12 et 14 cm

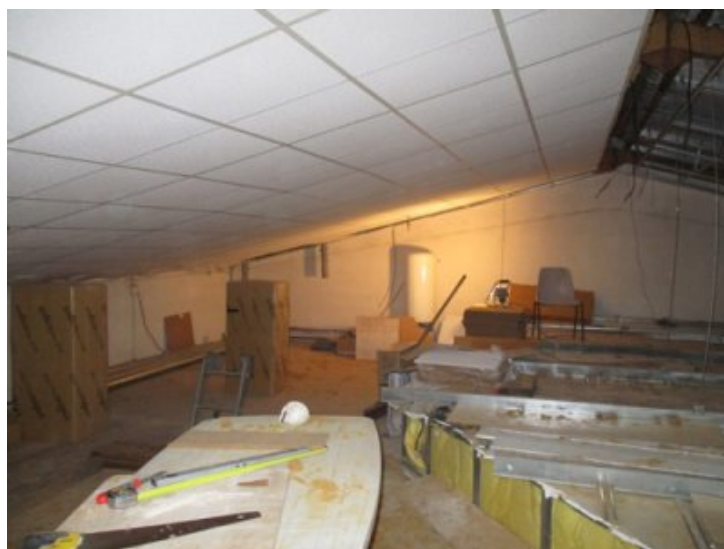
photo 4 - partie gauche du toit terminée

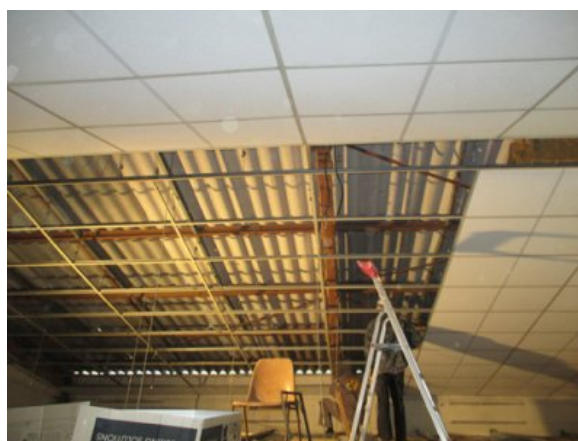
photo 5 : partie droite du toit

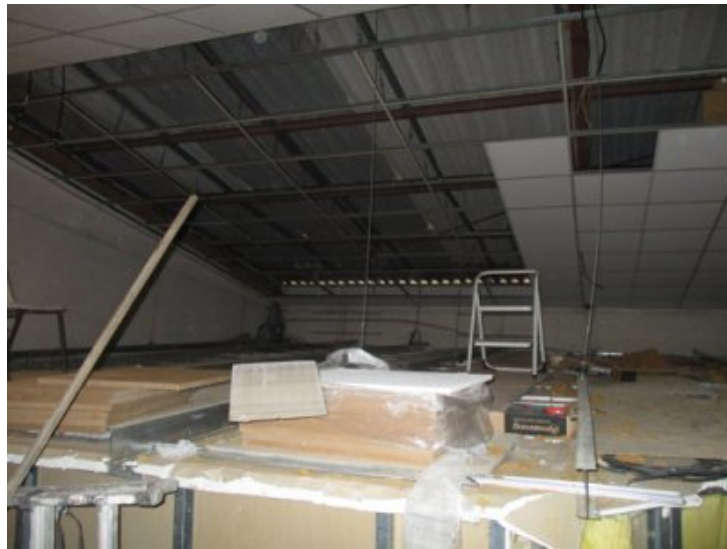
photo 6 : partie droite du toit

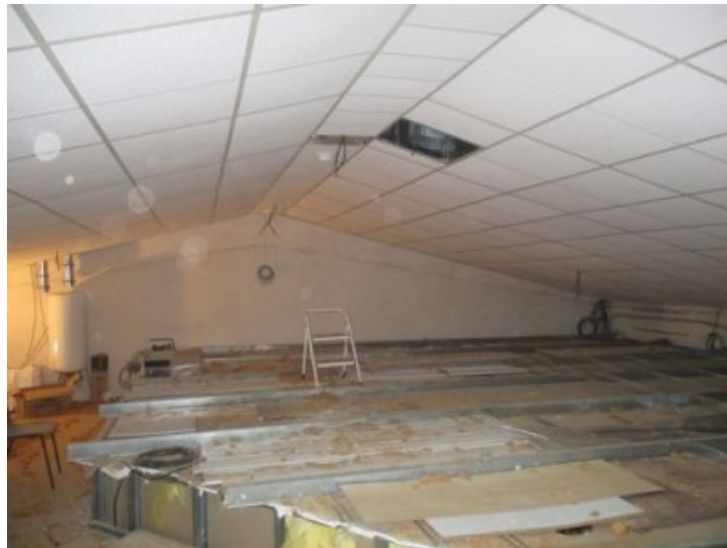
photo 9 : Isolation toit terminée. Au centre une sortie cheminée a été prévue pour l'installation éventuelle d'un poêle à bois.

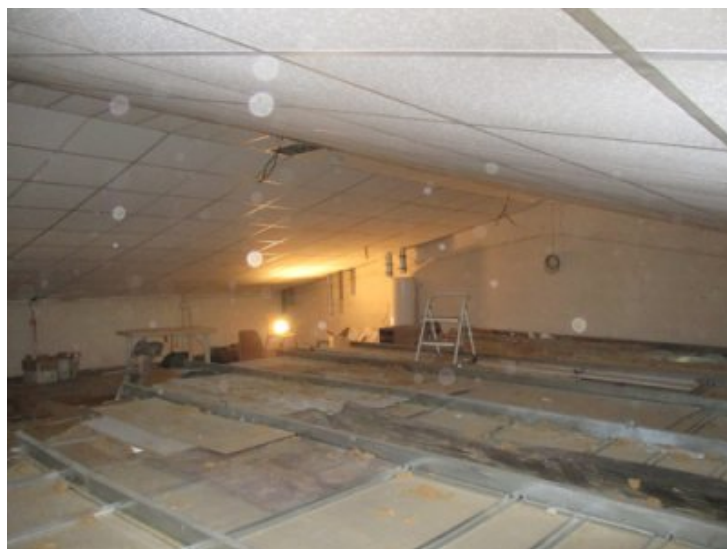
photo 10 : Au fond à gauche les tuyaux (aération et ventilation) pour la sortie en toiture.

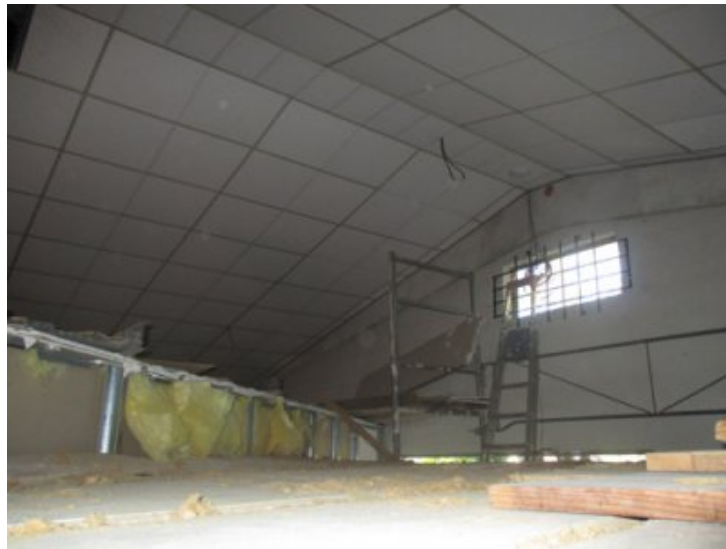
Photo 11 : plafond coté jardin

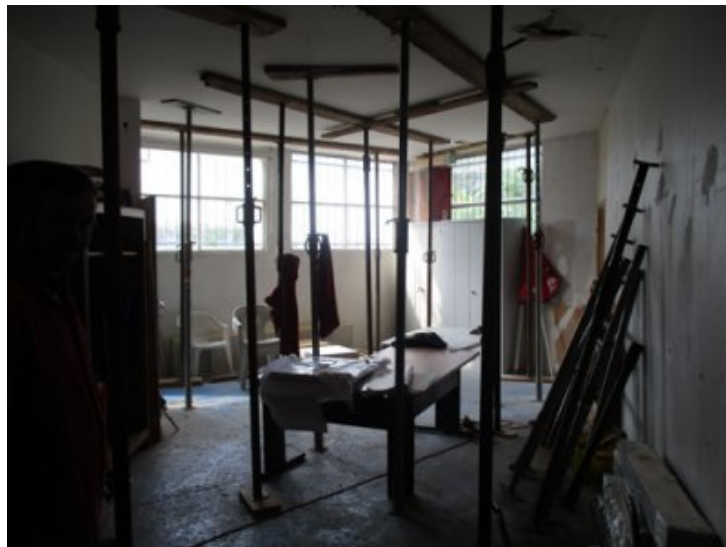
Avant de commencer l'isolation de la partie droite du toit, il était nécessaire de consolider avec des étais la structure métallique/placoplâtre sur laquelle nous allons évoluer (photos 7 et 8) :

Photo 7 : Pieds-droits pour consolider le faux plafond.

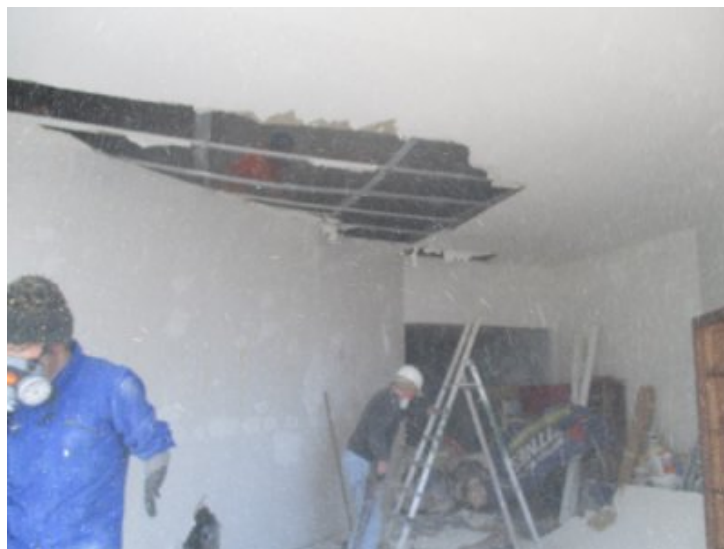
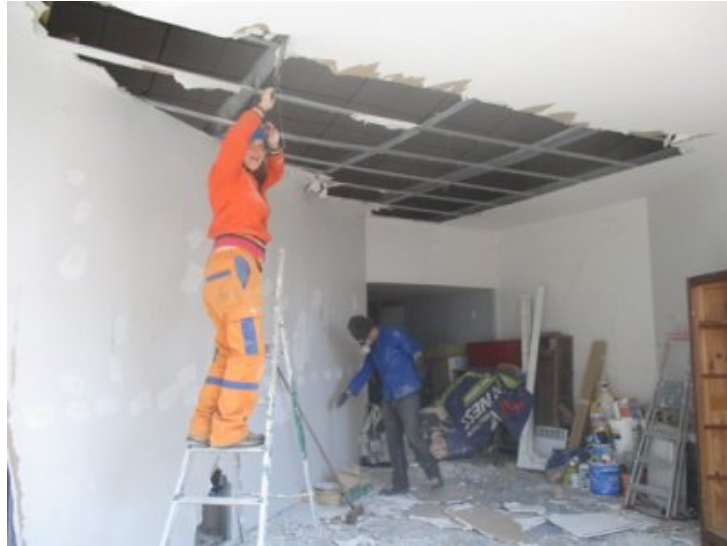
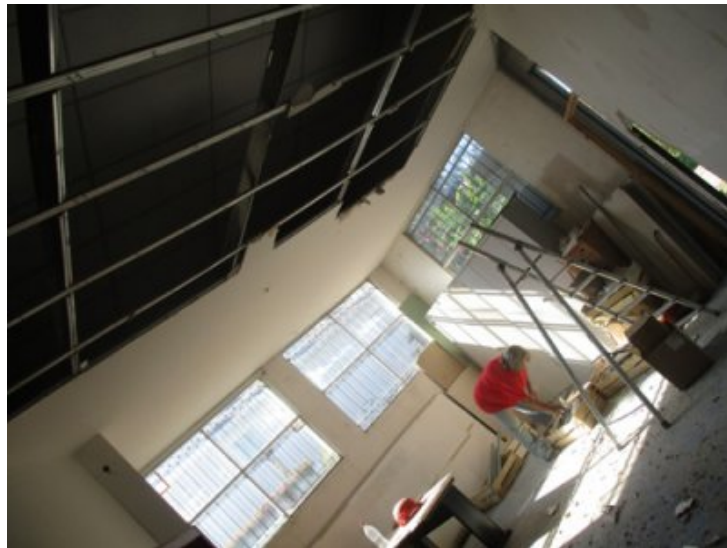
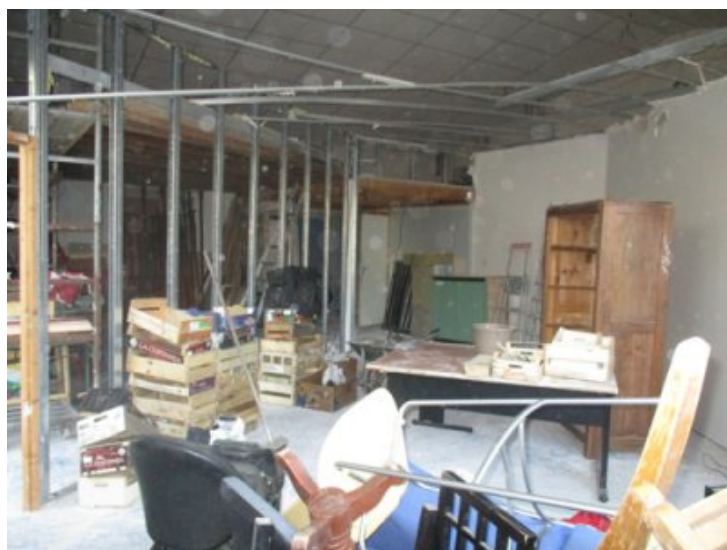
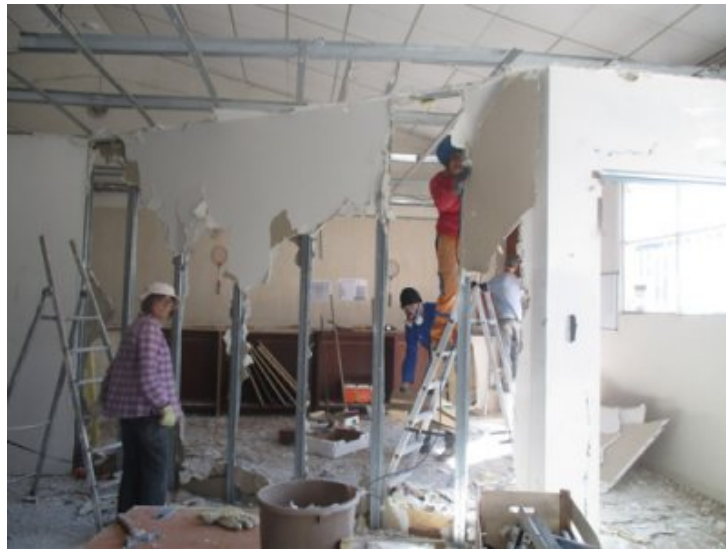
**Début octobre l'opération démolition est lancée.
Abattage des cloisons et de la structure métallique
des trois pièces du rez de chaussée (photos 12 à 16) :**
