# travaux novembre-décembre 2017

## Décembre 2017 - Bilan des travaux au local CRAS

### De fin octobre à décembre 2017 : Objectif mezzanine

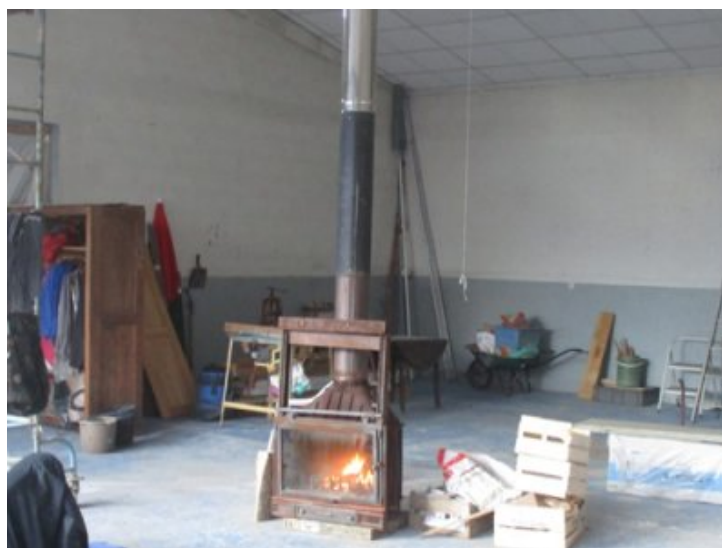
Photo 2 - Début nov. - En prévision d'un hiver macroniste, un poêle (un insert d'occase) est installé.

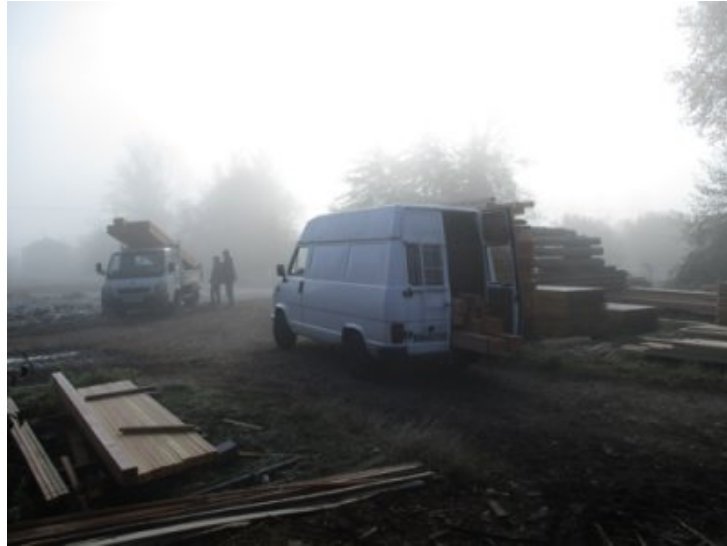
Photo 3 - 16 nov. - 8h, 2° - Chargement d'une partie du bois (Douglas) - Scierie au nord du département.

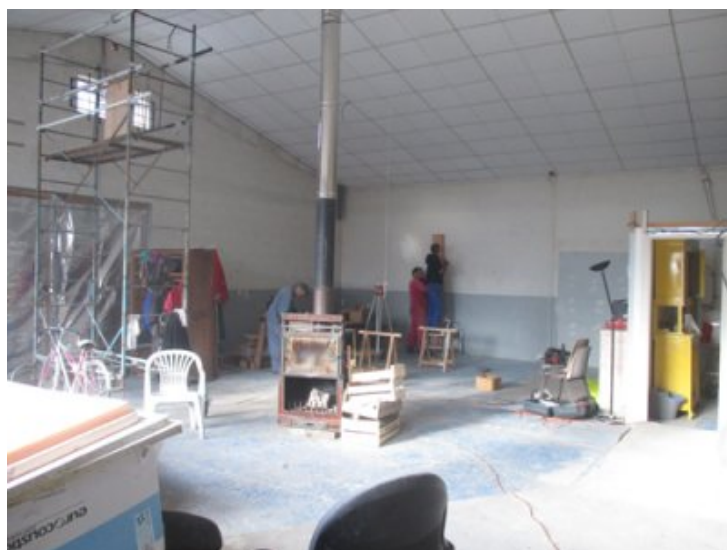
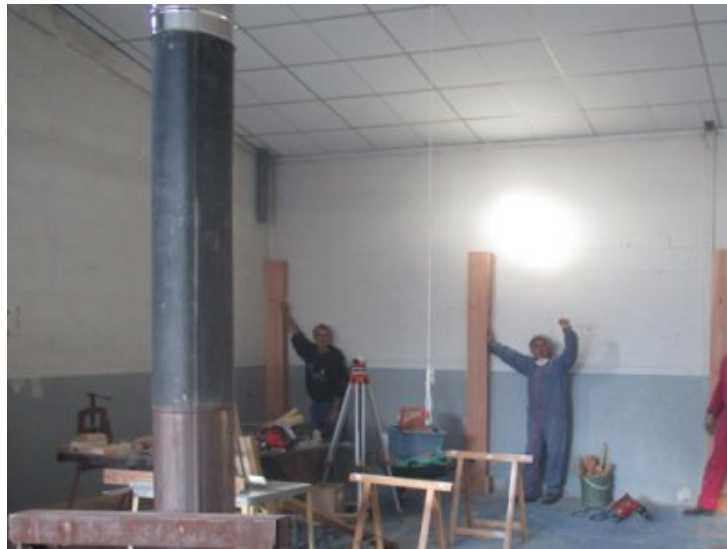
photo 6

Photos 5 et 6 - 23 nov. - Coffrages, béton et mise en place des premiers poteaux.

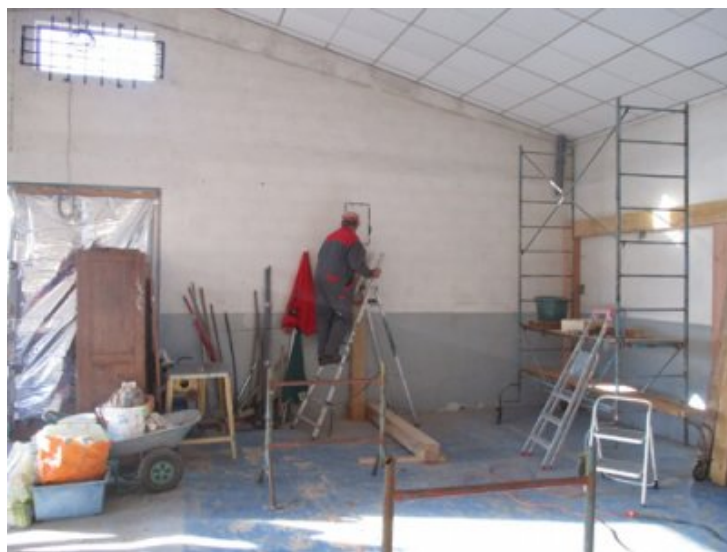
Photo 7 - 4 déc. - Travaux pour poutre B - A droite poutre A installée.

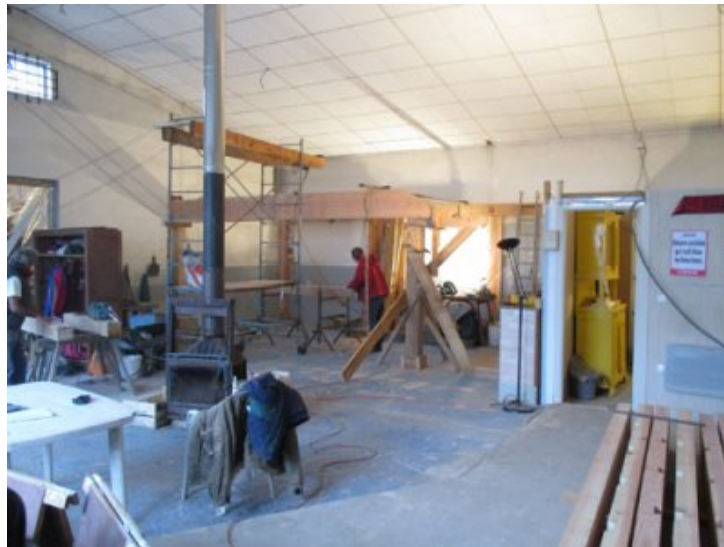
Photo 9 - 8 déc. - La moitié de la poutre B est en place. On aperçoit au milieu la moitié du sifflet et l'aisselier qui va soutenir la poutre. En bas à droite de l'image des poutres avec les paumes pour les solives.

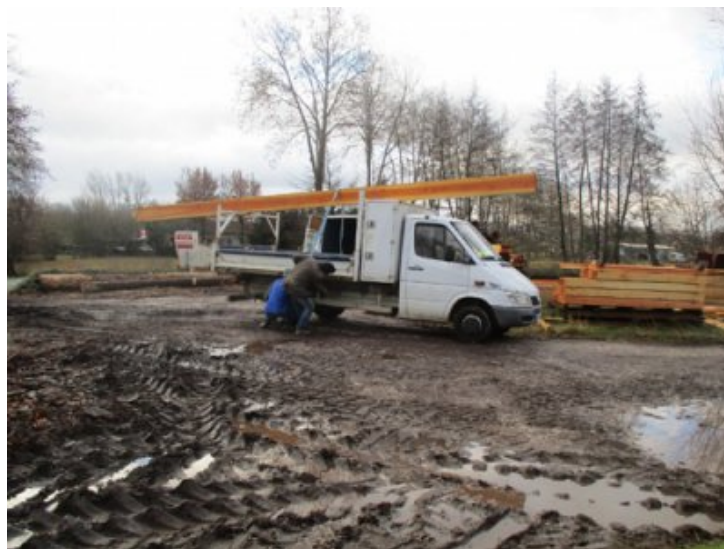
Photo 10 - 12 déc. - Poutre D, longueur 9 m, poids 300kg, en route vers Toulouse.

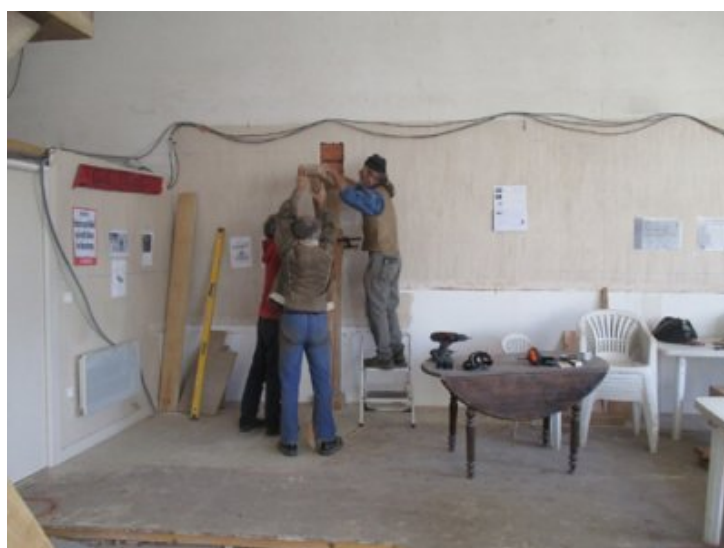
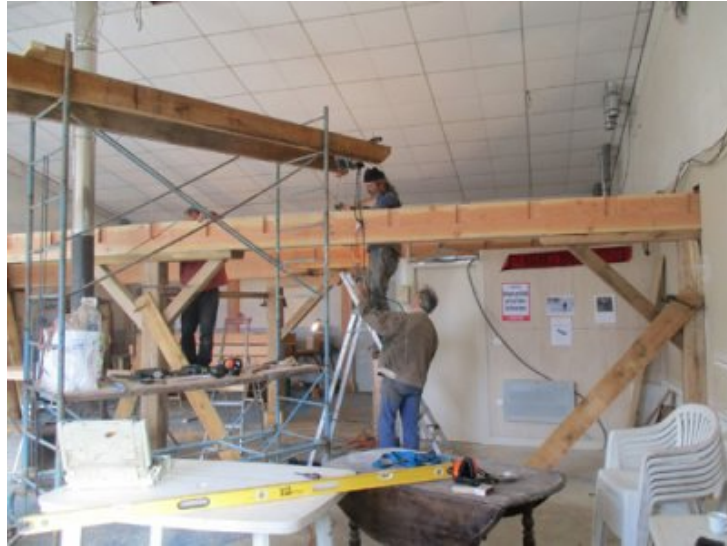
Photo 12 - 15 décembre

Photos 11 et 12. Poutre C - Mise en place de l'aisselier et installation de la seconde partie de la poutre à l'aide de l'échafaudage et du palan.

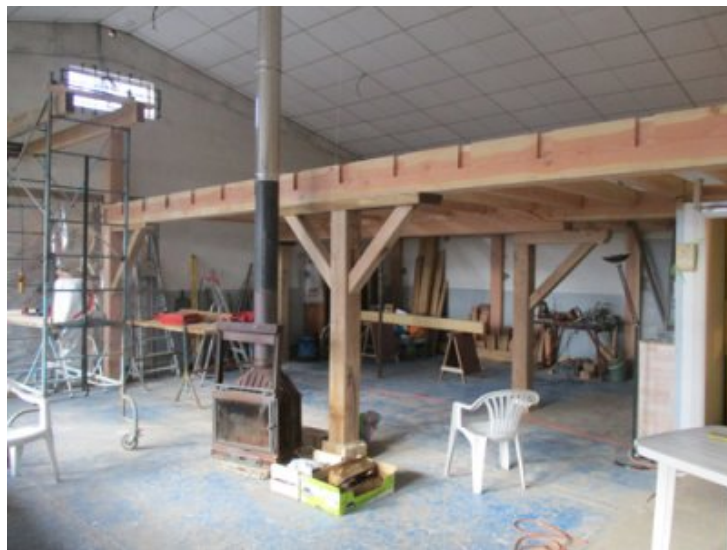
Photo 13 - 19 déc. - Les poutres A, B et C sont installées. Aisseliers, paumes et solives sont visibles.

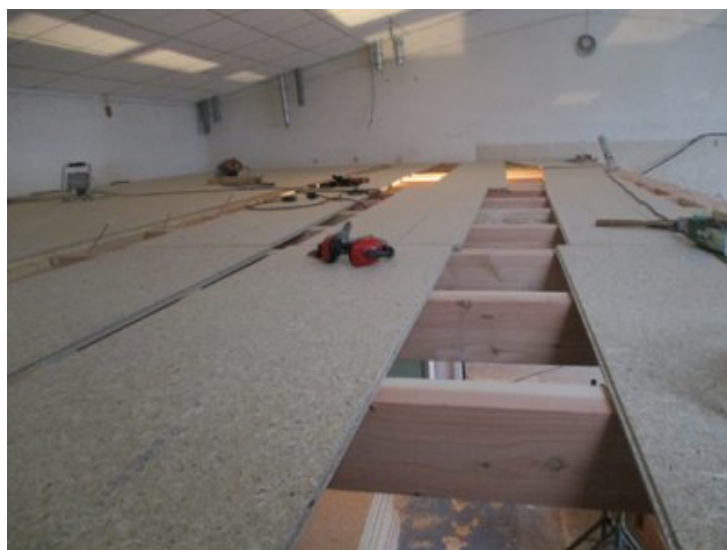
Photo 14 - 21 déc. - Premier plancher de la mezzanine sur les poutres A, B et C et sur les solives.
